VARIAÇÃO NAS CONDIÇÕES DE BALNEABILIDADE DAS PRAIAS URBANAS
DE MACEIÓ AO LONGO DE UMA DÉCADA

Dissertação apresentada ao Programa de Pós-Graduação em Recursos Hídricos e Saneamento, Centro de Tecnologia da Universidade Federal de Alagoas, como requisito para obtenção do título de Mestre em Recursos Hídricos e Saneamento.

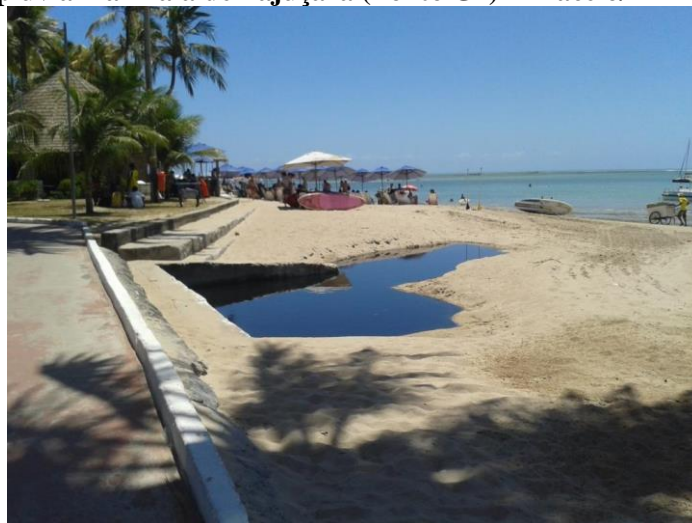
Figura 3 – Galeria pluvial na Praia de Pajuçara (Ponto G7) – Maceió/AL

Na Figura 3 é mostrada uma das galerias pluviais encontradas na Praia de Pajuçara.

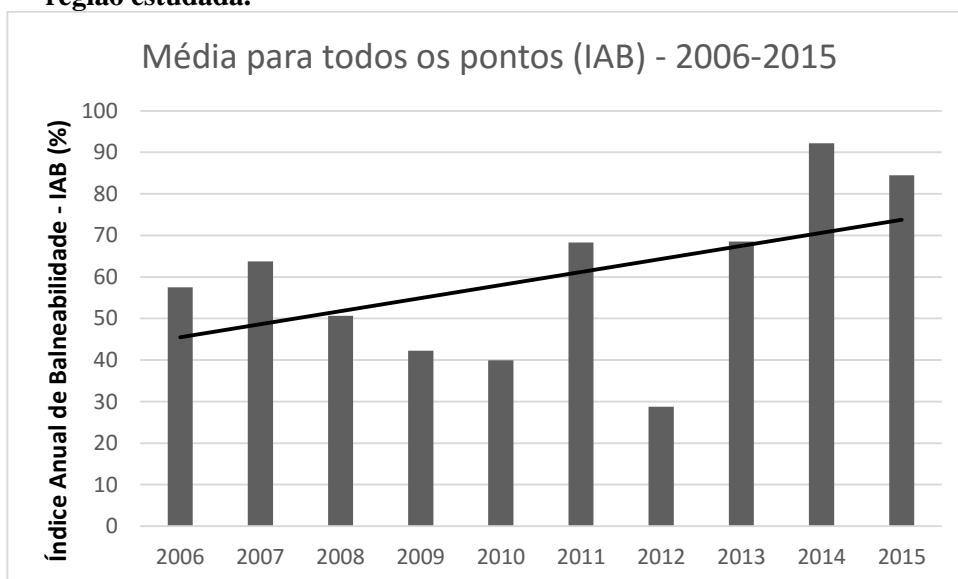
Figura 6 – Média do Índice Anual de Balneabilidade para todos os pontos de monitoramento na região estudada.

Conforme representado na Figura 6 abaixo, que mostra a média de todos os pontos, observa-se que houve uma piora crescente, com melhora apenas no ano de 2012. Em 2014 foi possível observar um valor quase três vezes maior que em 2012. Em 2015, foi possível verificar o dobro dos valores do índice nos anos de 2009 e 2010. Verifica-se, portanto, uma tendência no aumento dos valores médios ao longo da última década.

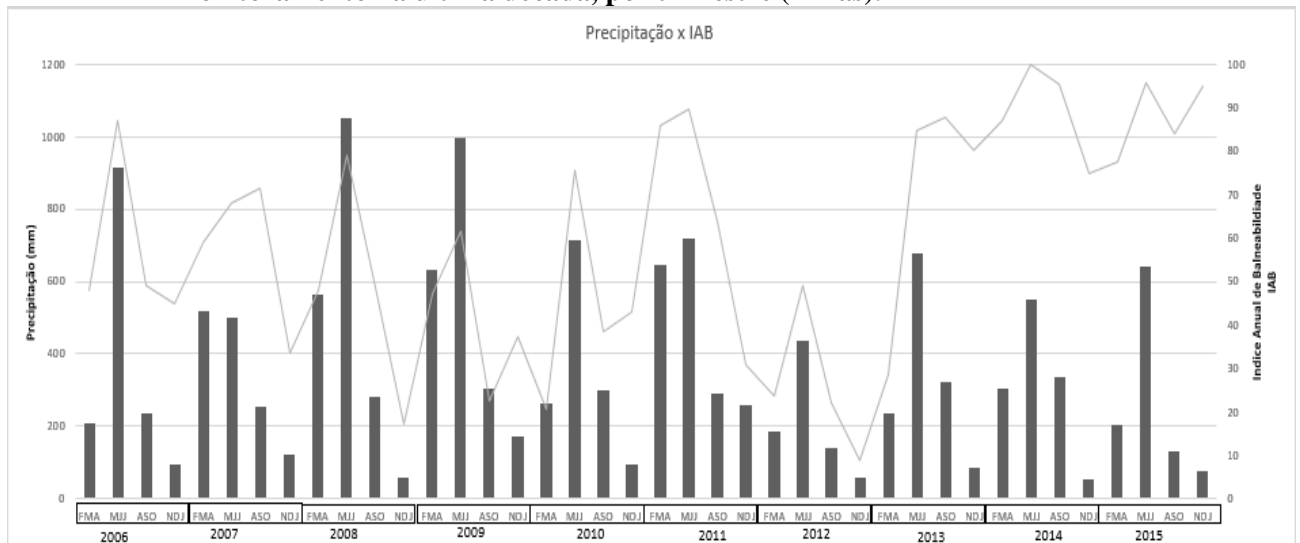
Figura 7 – Precipitação acumulada na última década na região litorânea de Maceió, por trimestre (colunas), e dinâmica do IAB médio para todos os pontos de monitoramento na última década, por trimestre (linhas).

É possível notar no gráfico que há correlação positiva entre a pluviometria e a média do índice de balneabilidade entre os anos de 2006 a 2012. No entanto, no período de 2013 a 2015, essa tendência não é observada.

Dessa forma, uma precipitação maior do que o normal nos últimos três anos poderia ocasionar a piora nas condições de balneabilidade na orla urbana de Maceió. A Figura 7 mostra a precipitação em Maceió na última década, por trimestre, e sua relação com o IAB médio de todos os pontos de monitoramento estudados, também por trimestre.

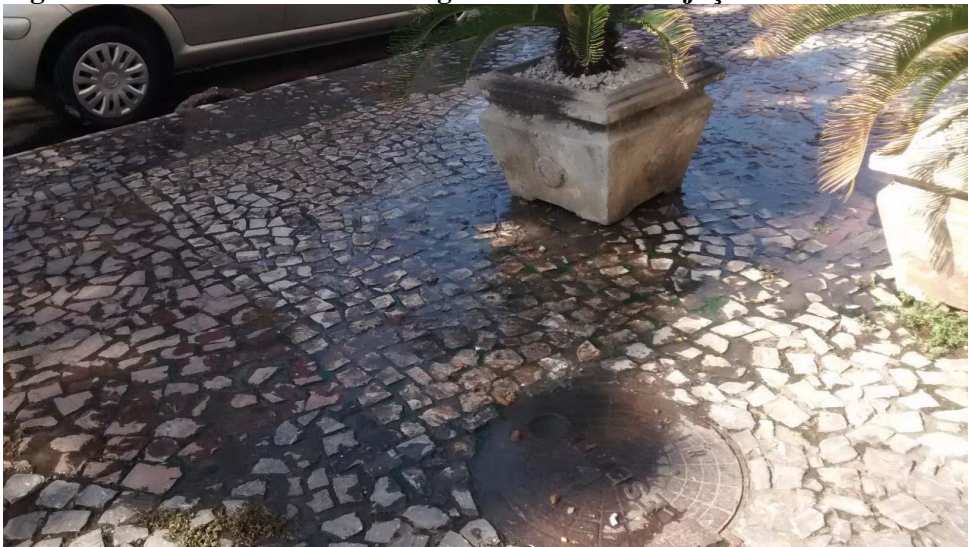
Figura 9 – Transbordamento de esgoto na Bacia da Pajuçara.

Conforme explanado no diagnóstico de esgotamento sanitário do PMSB de Maceió, existem alguns pontos de extravasamento de esgotos na cidade (Figura 9). Esses extravasamentos de esgoto ou correm a céu aberto nas vias da região gerando um grande risco de saúde pública e acabam nas galerias de rede pluvial do município, desaguando na praia. Isso certamente influencia a balneabilidade das praias, as tornando impróprias e afetando assim o potencial turístico de Maceió, que é um dos setores que mais contribui para a economia local.
