REFLEXÕES SOBRE A CHEIA DE JUNHO DE 2010 NAS BACIAS DO RIO MUNDAÚ E PARAÍBA

Carlos Ruberto Fragoso Júnior¹; Valmir de Albuquerque Pedrosa¹; Vladimir Caramori Borges de Souza¹

RESUMO --- Em junho de 2010 mais uma vez os estados de Alagoas e Pernambuco foram vitimados por uma forte cheia que provocou mortes, inundações e destruição de estradas, pontes e casas. Este artigo analisou preliminarmente o evento hidrológico ocorrido nas bacias dos rios Mundaú e Paraíba e esclareceu algumas questões sobre suas características, incluindo sua duração, intensidade, tempo de retorno e distribuição temporal e espacial, bem como os fatores que podem ter intensificado a magnitude deste evento tais como saturação do solo, fortes declividades, rompimento de barragens e ocupação urbana na planície de inundação. A análise das vazões máximas do posto da Fazenda Boa Fortuna, localizado no município de Rio Largo/AL, indicou que o evento ocorrido pode ter um tempo de retorno superior a 200 anos.

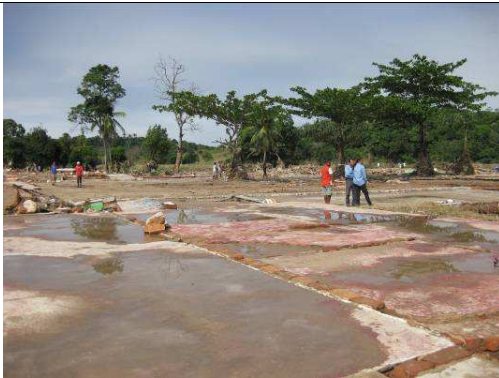
Outra visão de um bairro totalmente destruído na cidade de Rio Largo, indicando a extrema velocidade atingida pela água nesta região. Nesta região até os escombros foram arrastados. A limpeza do local é fruto apenas da velocidade da enchente (21/07/2010).

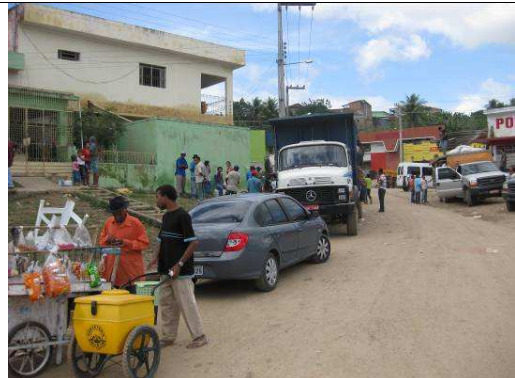
Na casa branca ao fundo vê-se que a água atingiu o primeiro andar da mesma. Observa-se que trata-se de uma casa com piso inferior bem acima do nível da rua - Cidade de União dos Palmares (21/07/2010).

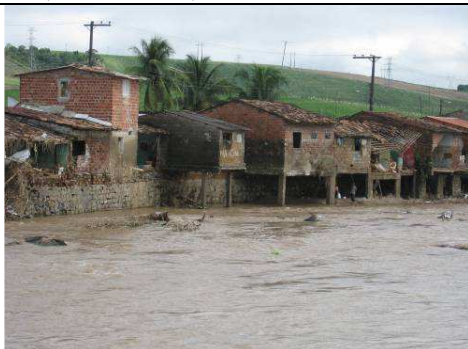
Metade da casa sobre as águas na cidade de Rio Largo, revelando a precariedade do disciplinamento do uso e ocupação do solo no quesito prevenção aos danos provados pelas enchentes (21/07/2010).

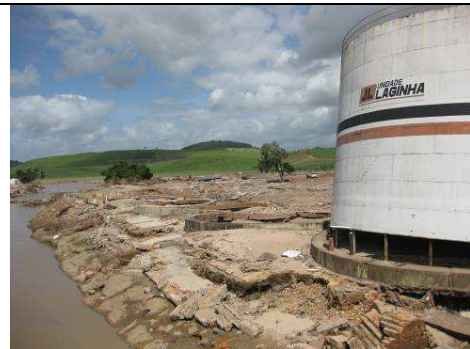
Na Usina Laginha, localizada em União dos Palmares, havia 6 tanques de álcool, cada um com capacidade para 1.200 m³. Cinco tanques foram levados pela enchentes por mais de 25 km. Apenas um resistiu parcialmente. Observa-se que os tanques estão a menos de 3 metros do leito menor do rio (21/07/2010).

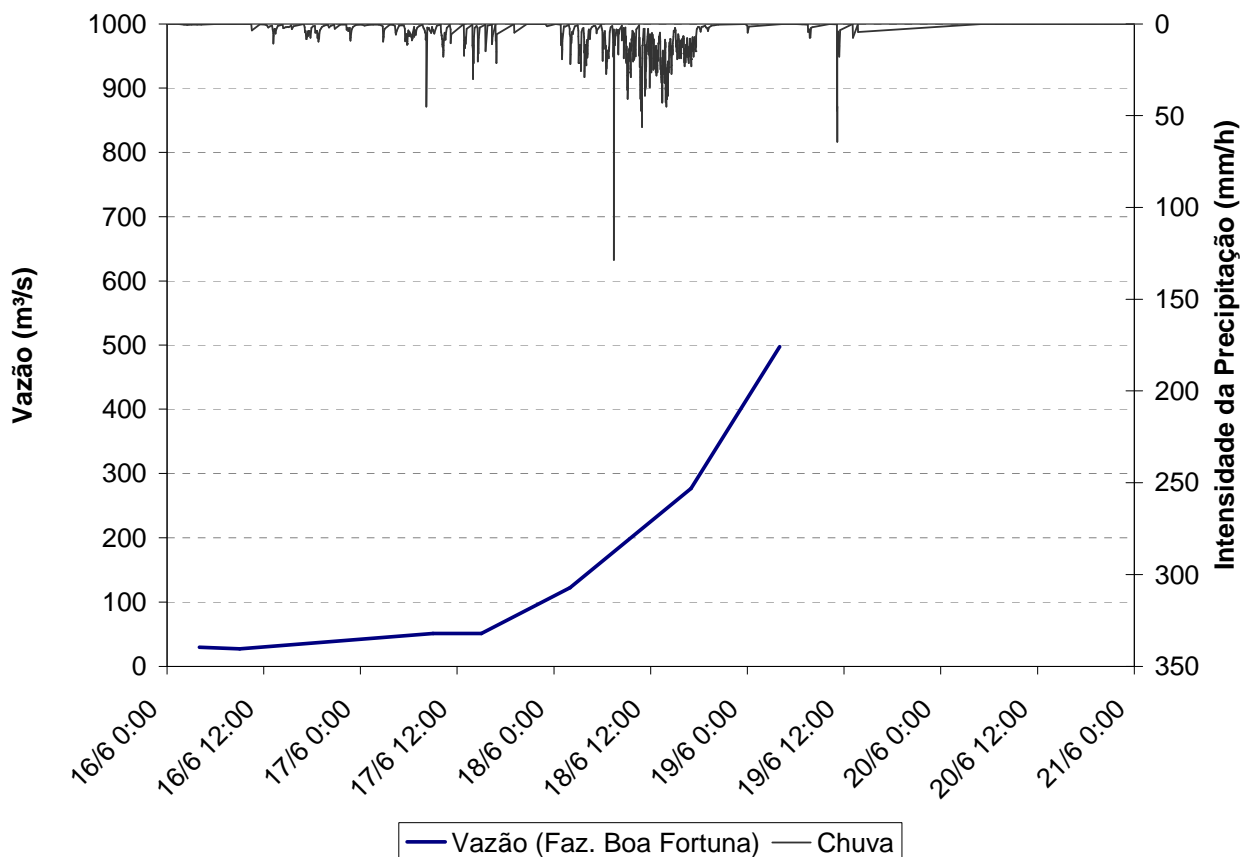
Figura 5– Hidrograma no posto fluviográfico localizado na Fazenda Boa Fortuna (Rio Largo/AL). A estação parou de operar durante o evento de cheia às 06:00 do dia 19/06/2010.

No que se refere ao escoamento, a estação Fazenda Boa Fortuna, no rio Mundaú, mostra que as vazões começaram a aumentar no dia 17/06, por volta das 21:00 horas, mas tiveram aumento mais significativo a partir do dia 18/06, por volta das 21:00 horas (Figura 5). No dia 19/06, por volta de 06:00 horas, a estação parou de operar quando registrava uma vazão de 497,39 m³/s, na cota 8,10 m. Após a passagem da onda de cheias, e com a reconstituição da estação Fazenda Boa Fortuna, recuperou-se o nível máximo de cheia em 11,50 m, deixado pelas marcas do evento. Convertendo esta cota para vazão através da curva-chave (Figura 6), considerando esta curva válida para este nível de água, resulta em uma vazão de 915 m³/s. No entanto, como a maior vazão medida para estabelecimento da curva-chave foi de 237 m³/s, correspondente à cota 6,95 m e velocidade média de 1,42 m/s, existe uma grande incerteza na estimativa da vazão de cheia através desta curva-chave que provavelmente foi subestimada.

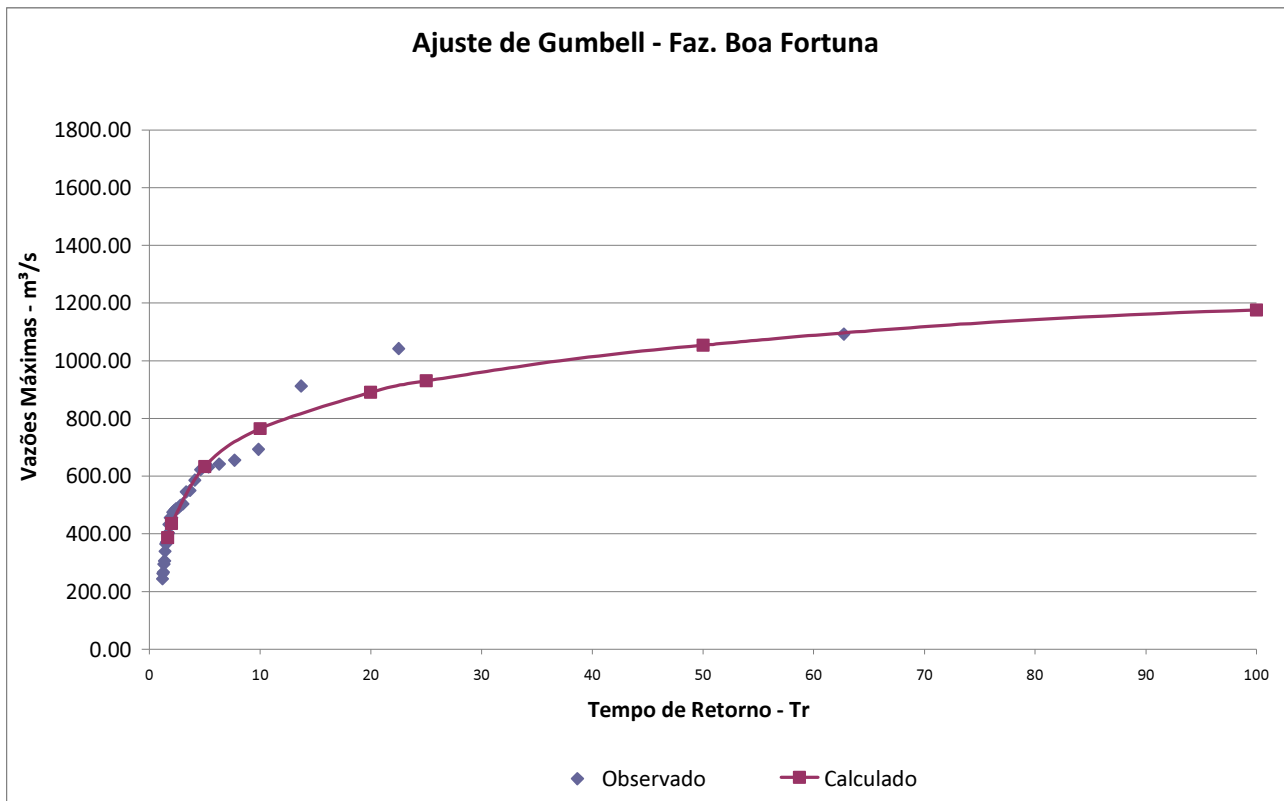
Figura 8 – Ajuste da distribuição de Gumbel às vazões máximas na estação Fazenda Boa Fortuna.

O ajuste da distribuição de Gumbel às vazões máximas nessa estação mostra que o evento do ano 2000 teve tempo de recorrência de próximo a 100 anos (Figura 8). Neste caso, deve-se observar que a vazão ocorrida em junho de 2010, com cota observada de 11,50 m, certamente teve tempo de recorrência superior a 200 anos, cuja vazão é equivalente a 1297,48 m³/s (Tabela 3).
